Par **MICHEL BARRY**,  
pilote professionnel,  
ingénieur aéronautique.

## Collision en vol

SUJET GRAVE CE MOIS-CI. REDOUTÉS, CES ACCIDENTS N'AURAIENT TOUTEFOIS JAMAIS DÛ AVOIR LIEU SI LES PILOTES, LA PLUPART CONFIRMÉS, AVAIENT RESPECTÉ, NON SEULEMENT LEUR PLAN DE VOL, MAIS SURTOUT AVAIENT FAIT PREUVE DE VIGILANCE ÉLÉMENTAIRE.

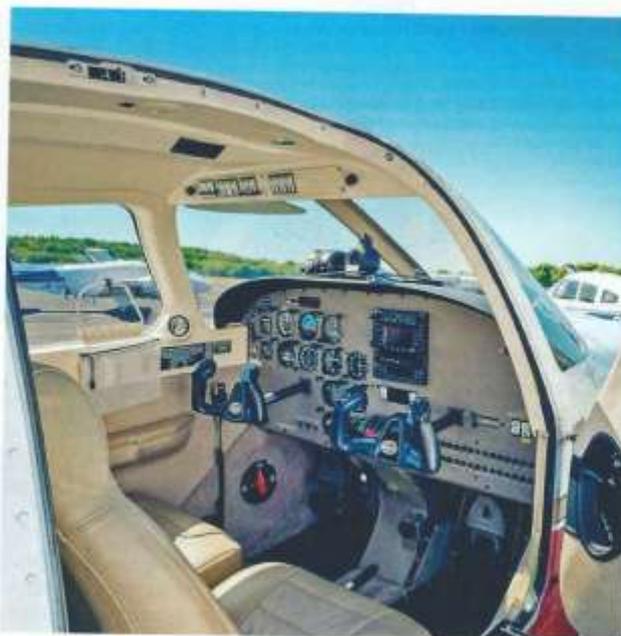
Figure 2.

Le Piper PA-28 offre une visibilité réduite vers l'avant, sur les côtés et vers le haut. A son bord, comme à celui d'autres appareils de conception identique, le pilote, conscient des nombreux angles morts, doit redoubler de vigilance.

exécute le virage à droite qui doit l'amener aussi en début de branche vent-arrière. Il se situe alors au-dessus du DR 400. Son aile basse et les nombreux angles morts dans le cockpit (Figure 2) ne favorisent pas la détection d'un appareil dont il n'a d'ailleurs pas connaissance, faute de message radio. Les deux appareils entrent en collision. Le DR 400 heurte le sol alors que le pilote du PA-28, qui conserve un contrôle partiel de l'appareil atterrit en urgence dans un champ. Le BEA signale que le tracé particulier du circuit d'aérodrome d'Annemasse en piste 12, avec une altération de cap suivie d'un large virage à droite après le décollage, ne favorise pas la recherche et la détection des avions en vol. En effet lorsque le circuit d'aérodrome est sensiblement rectangulaire, on localise mieux les appareils quand on arrive de l'extérieur. Le BEA signale également les dangers du rapprochement à gisement constant (Figure 1) ce qui était le cas ici, les appareils volant dans les quinze dernières secondes du vol (Voir les détails des trajectoires dans le rapport du BEA) en suivant des trajectoires légèrement convergentes et à des vitesses voisines. Dans ce cas ils représentent l'un pour l'autre, si toutefois il n'y a pas de masque entre les deux (aile, montant de pare-brise), une cible quasi fixe qui n'attire pas le regard comme le ferait une cible mobile. A la suite du rapport, les recommandations décrivent les limites de la règle « Voir et éviter » et préconisent entre autres :

- l'exécution méthodique d'une veille dynamique de l'extérieur de l'avion ;
- l'utilisation de moyens systématiques améliorant les possibilités de détection : feux de navigation, feux à éclat, phare ;
- et, bien entendu, l'utilisation systématique de la radio, la détection étant plus efficace quand les pilotes sont avisés de la présence d'un autre appareil dans le même secteur.
