Par **MICHEL BARRY**,  
pilote professionnel,  
ingénieur aéronautique.

## DR400 : pour la modification du verrouillage de la rotation de la roue avant

ÉTUDES ET ANALYSES D'UN VRAI PROBLÈME RÉCURRENT SUR L'AVION LE PLUS PRÉSENT EN AÉROCLUB...

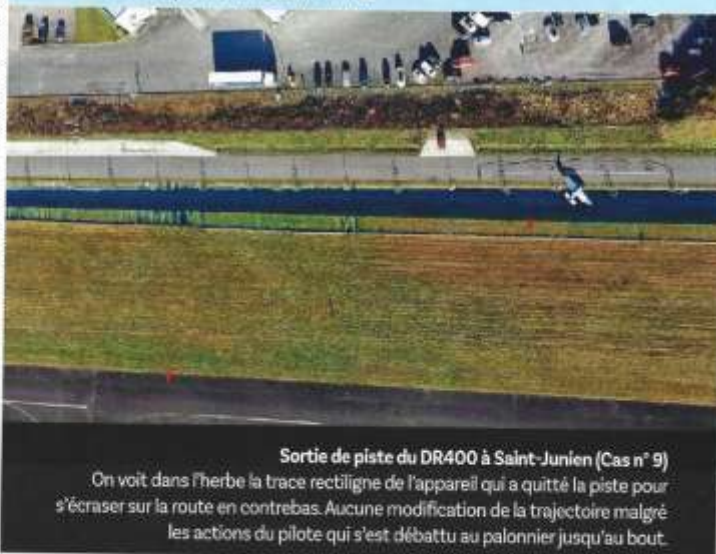
Sortie de piste du DR400 à Saint-Junien (Cas n° 9)

Accident vécu en direct par votre serviteur. Lors du décollage, l'appareil fait une embarquée à gauche et continue tout droit vers la clôture du terrain. Il tombe sur une route en contrebas. Il est détruit, l'élève pilote

est blessé. Ce dernier déclare son impuissance à contrer la direction malgré tous ses efforts pendant qu'il se dirigeait vers la clôture. Le système de verrouillage de la direction est retrouvé tordu ce qui signifie qu'il était engagé au moment du choc. Pourtant l'assiette pendant le roulage n'était pas celle qui devrait provoquer le verrouillage. Les pressions des amortisseurs et l'ensemble du train avant avaient été vérifiés récemment car des pilotes avaient rapporté des difficultés.

On voit dans l'herbe la trace rectiligne de l'appareil qui a quitté la piste pour s'écraser sur la route en contrebas. Aucune modification de la trajectoire malgré les actions du pilote qui s'est débattu au palonnier jusqu'au bout.

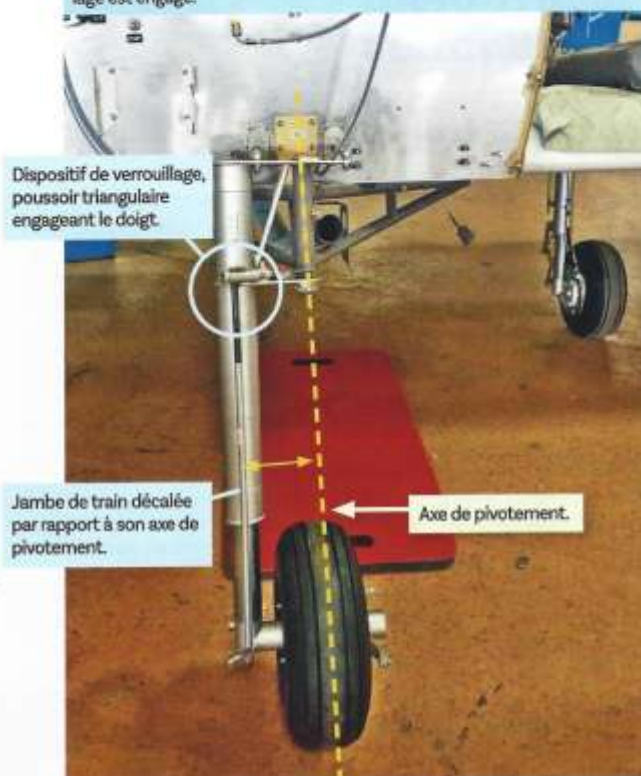
**Figure 1. Intégration du train avant du Robin DR400 et dispositif de verrouillage en rotation de la jambe de train.**

On remarque qu'elle est déportée à droite. La fusée porte-roue est identique à celle du train principal. Les forces aérodynamiques provoqueraient en vol une rotation de la jambe vers la droite même soigneusement carénée. D'où la nécessité du dispositif de verrouillage/air. Ici, en l'absence du moteur, l'avant est allégé et le dispositif de verrouillage est engagé.

Malheureusement, le support de roue est décalé sur la droite et, pour rendre le triangle train principal/train avant à peu près isocèle, le constructeur a ramené la roue dans l'axe de l'avion.

Conscient du fait que la dissymétrie du montage pouvait provoquer en vol des forces aérodynamiques indésirables et provoquer une rotation intempestive de la jambe de train, le constructeur a imaginé le dispositif de verrouillage/déverrouillage qui est l'objet de notre mise en garde de ce mois-ci.

- Le DR400 est un avion-école. Il serait souhaitable que le dispositif de verrouillage soit supprimé et que le constructeur modifie son train avant afin d'éviter d'avoir à le verrouiller solidement en vol. Une jambe de train en équilibre girouette aérodynamique remplacerait avantageusement le dispositif actuel.
- L'usure des appareils, en particulier des éléments du train d'atterrissage, conduit à des fonctionnements, notamment de l'amortisseur avant, moins transparents pour les trains qui ont des milliers d'heures de vol que pour celui d'un appareil neuf.
- La question est un sujet d'étude et de préoccupation de la part du constructeur. Nous vous tiendrons informés des différentes actions et modifications qui se mettent en place. ● Photos : AC de Servis, DR.

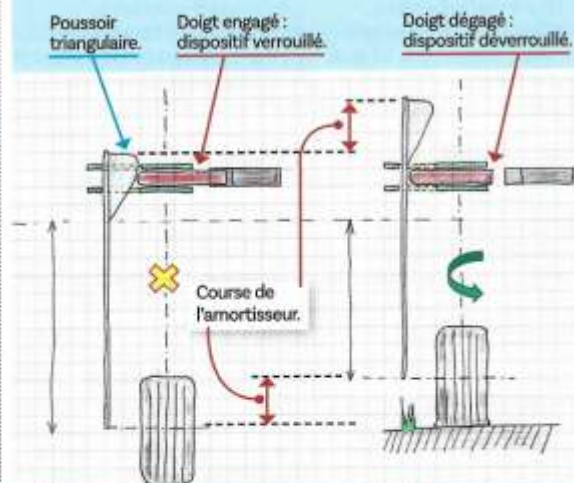
**Figure 2. Schéma idéal du principe de verrouillage.**

Mais les ennuis existent transitoirement au cours de la montée ou de la descente du pousoir, car des positions intermédiaires non prévues et non souhaitées se produisent brièvement. On peut aussi les rencontrer, appareil à l'arrêt. Voir Figure 3.

**En vol**  
L'amortisseur est détendu, la roue est repoussée vers le bas. Le pousoir triangulaire a engagé lors de l'envol le doigt dans une encoche fixe et le maintient en place. La rotation autour de l'axe de la jambe de train est impossible, elle est verrouillée dans l'axe.

**Au sol**  
L'amortisseur est comprimé. Le pousoir triangulaire remonte et dégage le doigt qui sort de l'encoche en libérant la rotation de la jambe. La roue pilotée par le palonnier devient directive.

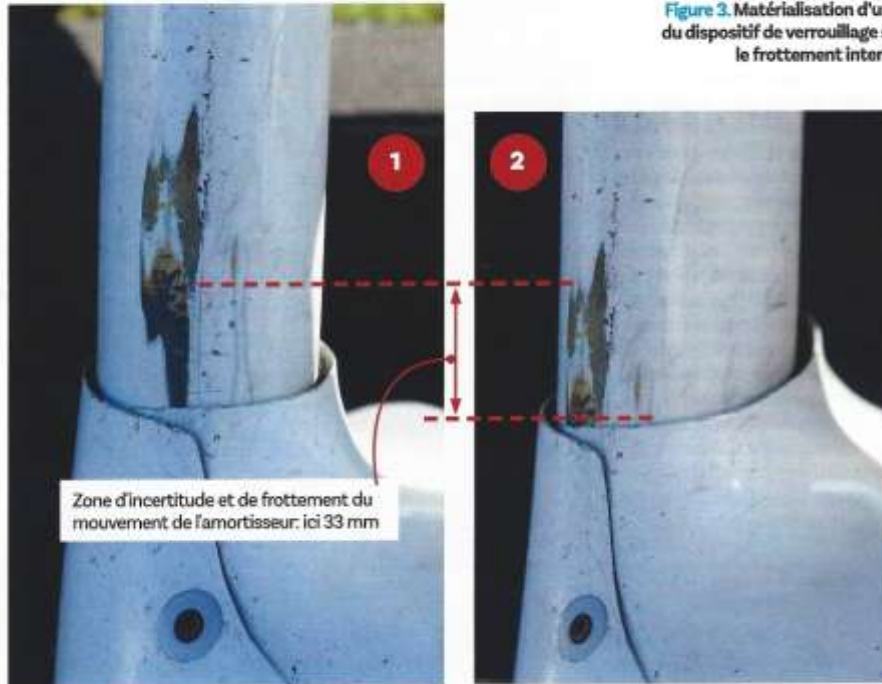
Figure 3. Matérialisation d'une imperfection dans le fonctionnement du dispositif de verrouillage sur un appareil correctement entretenu: le frottement interne de l'amortisseur d'un appareil ancien.

- Photo 1 : soulevé l'avant, puis on a relâché l'action ;
- Photo 2 : appuyé sur l'avant, puis on a relâché l'appui.

On remarque qu'à cause des frottements dans le débattement de l'amortisseur, lot de la plupart des DR400, ces deux positions en hauteur d'équilibre stable et statique correspondent :

- pour la première à un verrouillage de la rotation (vidéo 9974) ;
- pour la seconde, à un dispositif déverrouillé (vidéo 9975).

Ainsi, cet appareil au sol roule avec le dispositif verrouillé ou non. Et ce d'une manière complètement aléatoire sans que le pilote ne puisse deviner si la roue avant est directive ou non. C'est pourtant avec cette assiette que le pilote va devoir rouler à des basses vitesses alors qu'il n'a pas encore (décollage) ou n'a plus (atterrissage) l'autorité à la profondeur.
