Par **Michel Barry**  
Pilote professionnel, ingénieur aéronautique

## La vulnérabilité des avions génétiquement modifiés

Modifier le matériel d'origine d'un avion n'est pas anodin. Que cette transformation résulte d'une autorisation administrative - "Supplemental Type Certificate" (STC) - ou non, des vérifications de principe s'imposent avant et pendant la période d'essai au sol et en vol. Etude de sept cas, suivie de nos recommandations.

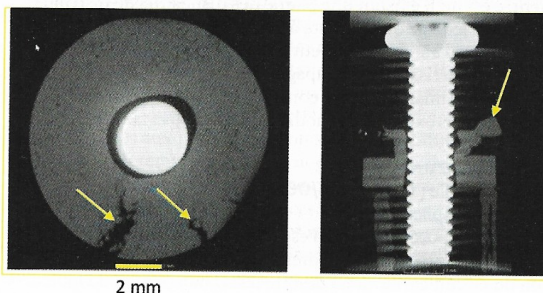
Indépendamment de la possibilité d'exploiter l'appareil normalement, dès les travaux terminés, on peut s'étonner que les fortes différences de potentiels qui régnaient, conformément à des évaluations qui auraient dû être conduites par une étude préalable entre les nouveaux équipements et la cellule de l'avion, n'aient pas fait l'objet d'une attention plus spécifique. Isoler un radiateur de la cellule de l'avion, grâce à des fixations rudimentaires, fragiles, vulnérables mécaniquement et thermiquement, est une solution qui révèle une faille dans la conception ou dans l'information technique. Elle n'a pas permis aux différents acteurs de la maintenance de tenir compte d'un bulletin de service du constructeur prévoyant bien la défaillance des fixations et recommandant un montage plus fiable.

Finalement, sans entrer dans l'ensemble des détails techniques parfaitement exposés et commentés dans le rapport du BEA, je suis consterné de constater que de telles modifications sont susceptibles d'entraîner un accident grave, même mortel, simplement si une rondelle isolante, trop sollicitée mécaniquement et thermiquement, est endommagée au montage ou finit par casser.

Figure 2. Une simple rondelle isolante endommagée est probablement à l'origine de l'incendie qui a provoqué le décès d'une personne, des blessures à une deuxième, et détruit un avion. (Extrait rapport BEA.)

- une étude théorique, notamment de la distribution des potentiels électriques et thermiques,
- une conception viable des nouveaux assemblages,
- un montage utilisant des fixations non défaillantes,
- des essais au sol,
- des essais en vol structurés et progressifs,
