Par **MICHEL BARRY**,  
pilote professionnel,  
ingénieur aéronautique.

## Collision en vol

SUJET GRAVE CE MOIS-CI. REDOUTÉS, CES ACCIDENTS N'AURAIENT TOUTEFOIS JAMAIS DÛ AVOIR LIEU SI LES PILOTES, LA PLUPART CONFIRMÉS, AVAIENT RESPECTÉ, NON SEULEMENT LEUR PLAN DE VOL, MAIS SURTOUT AVAIENT FAIT PREUVE DE VIGILANCE ÉLÉMENTAIRE.

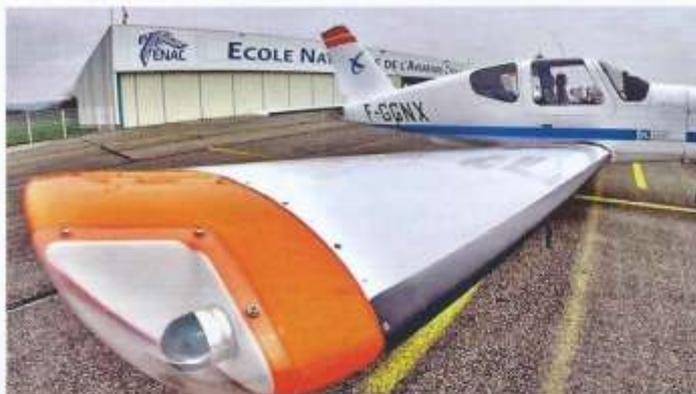
- Évitez de longues branches face au soleil et sans visibilité vers l'avant.
  - Les avions monocolores sont moins bien détectés. Pensez-y à bord d'un avion tout blanc. N'hésitez pas à faire peindre des marques de couleurs reconnues comme pouvant aider à la détection en vol. (Figure 3).

Figure 3. Les avions de l'ENAC portent des marques de couleur favorisant leur détection en vol vus par-dessus ou vus par-dessous.
