Par **MICHEL BARRY**,
pilote professionnel,
ingénieur aéronautique.

Bien connaître sa vraie consommation

ATTENTION À LA CONSOMMATION PARFOIS UTOPIQUE DU MANUEL DE VOL. UN VIEIL AVION CONSOMME D'AVANTAGE ET VA MOINS VITE.

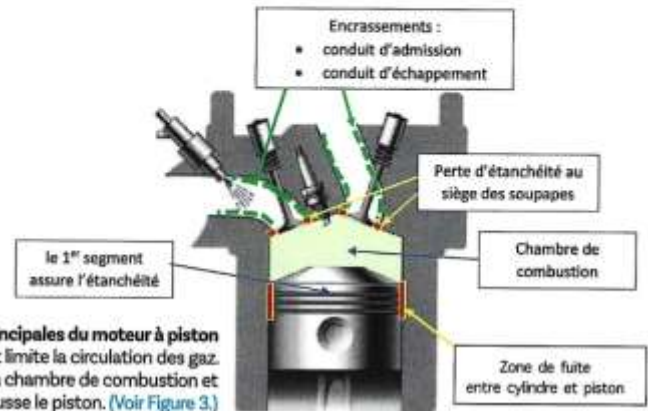
Figure 2. Schéma des zones de dégradations principales du moteur à piston

- L'encrassement des conduits d'admission et d'échappement limite la circulation des gaz.
- La perte d'étanchéité limite la montée en pression dans la chambre de combustion et réduit la force (source de puissance) qui repousse le piston. (Voir Figure 3.)

a. Le moteur - Le rendement du moteur à piston est lié à l'étanchéité de la chambre de combustion (piston/cylindre, étanchéité des soupapes) et à la propreté des différents organes d'admission et d'échappement qui s'encrassent au cours du temps. La perte d'étanchéité est une des sources d'augmentation de la consommation nécessaire à produire une puissance donnée. L'usure des segments, organe d'étanchéité, et l'usure des cylindres réduisent cette étanchéité au cours des heures de fonctionnement. (Figures 2 et 3).

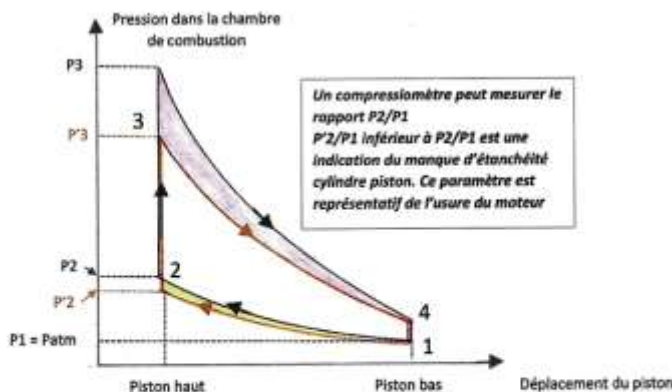
Figure 3. Comparaison du travail du moteur sur un cycle schématisé d'un moteur à 4 temps, à pression d'alimentation constante (cycle d'aspiration non représenté), moteur neuf et moteur usé

- En noir, cycle-moteur, moteur neuf :
 - > au point 1, piston bas, début de la compression depuis la pression d'admission (pression atmosphérique à pleine ouverture) ;

- En orange, cycle-moteur, moteur usé :
 - > au point 1, début de la compression ;
 - > au point 2, on n'atteint pas tout à fait P2 mais P'2 à cause des fuites ;

- > la combustion ne permet pas d'atteindre P3 mais seulement P'3 à cause des fuites.

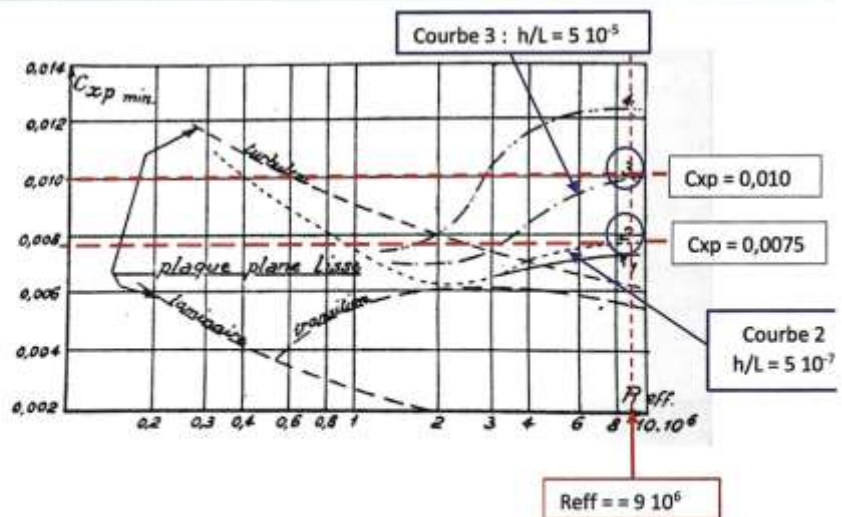
Figure 4. Coefficient de traînée de frottement ou de traînée de paroi C_{xp} en fonction du nombre de Reynolds Re_{ff} pour 4 valeurs de la rugosité relative h/L (L = corde de l'aile). On retient courbe 2 : h/L = 5 10⁻⁷; courbe 3 : h/L = 5 10⁻⁵. (Extrait d'Aérodynamique Expérimentale - Pierre Rébuffet-éd. Dunod.)

La hauteur h rapportée à L, la corde de l'aile, donne h/L la rugosité relative. Ensuite h/L permet de déterminer C_{xp}, le coefficient de frottement de la paroi en fonction du nombre de Reynolds Re_{ff} de l'écoulement. (Figure 4)
